# REFORZAMIENTO ESTRUCTURAL EN VIVIENDA TRADICIONAL DE ADOBE DE CHIAPA DE CORZO, CHIAPAS

Arroyo, R., Escamirosa, L. y Ocampo, M. (2014) Reforzamiento estructural en vivienda tradicional de adobe de Chiapa de Corzo, Chiapas. *Espacio I+D Innovación más Desarrollo*, 3 (6), 30-50. doi: 10.31644/IMASD.6.2014.a02

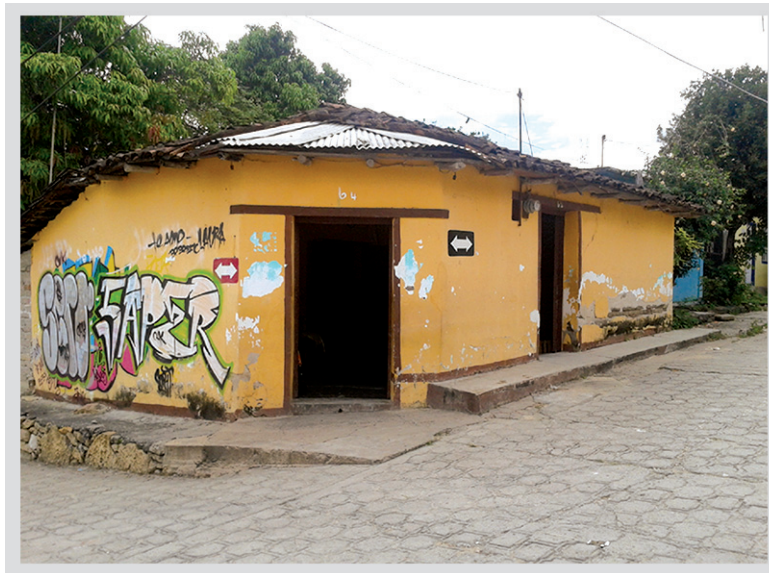
En este trabajo, se hace referencia a una de las viviendas seleccionadas, propiedad de Evangelina Montero Aguilar, quien señaló que el inmueble tiene más de 80 años. La vivienda se localiza en la zona sísmica 1, entre la Av. Miguel Hidalgo y calle Tomás Cuesta, en el barrio San Vicente, con coordenadas geográficas UTM (498673.62, 1847525.79) y elevación de 433.78 msnm; su estructura está constituida a base de cimentación de mampostería de piedra, muros de adobe de 40 cm. de espesor y techumbre de tejas de barro soportadas con una estructura de vigas redondas y fajillas de madera. En la evaluación estructural realizada, visualmente se identificaron graves fisuras en los muros y cuarteaduras en las esquinas, mismas que inciden negativamente en la rigidez y provocan el aumento del período de vibración de la vivienda (Figura 1).

**Figura 1.** Vivienda tradicional de adobe propiedad de Evangelina Montero Aguilar

Según las mediciones realizadas antes del reforzamiento estructural, la vivienda de adobe propiedad de Evangelina Montero presentaba un período fundamental de vibración del orden de 0.1506 segundos, superior al rango entre 0.08 a 0.12 segundos considerado como estructuralmente sana por Hernández, et al., (1979). Por lo anterior, se estableció que la estructura de la vivienda presenta alta vulnerabilidad sísmica y por consiguiente existe riesgo en la seguridad de sus habitantes.

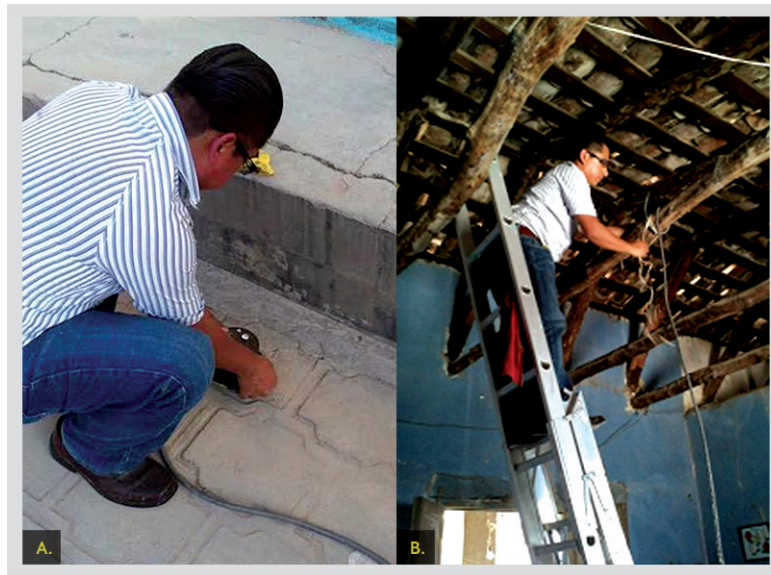
fundamentales de vibración ambiental y el correspondiente del suelo. De acuerdo con los registros acelerográficos almacenados en 3 dimensiones ortogonales de 30 segundos de duración cada uno, y con base en los cálculos de los espectros de Fourier en cada registro, se estableció la función de transferencia, o razón espectral, empleando la técnica de Nakamura. Los resultados obtenidos indican que los períodos de vibración fundamental en promedio son altos: 0.2133 segundos en el suelo y de 0.1506 segundos en la vivienda (Escamirosa, *et al.*, 2013) (Figuras 2 y 3).

**Figura 2 y 3.** a) Instalación del acelerómetro en el suelo, b) Instalación del acelerómetro al interior de la vivienda

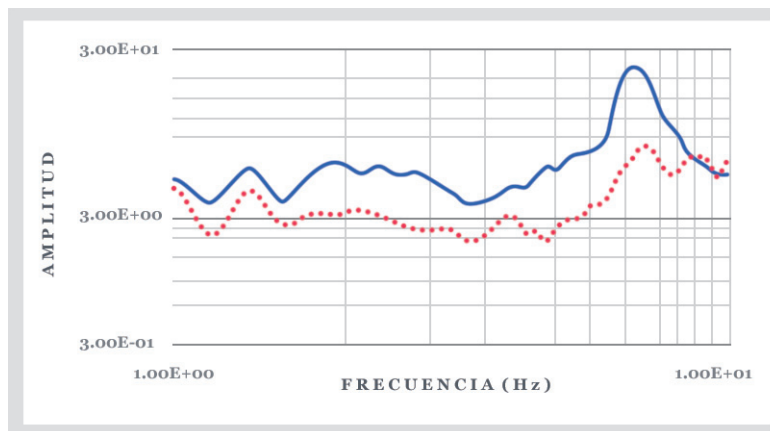
**Figura 3.** Período fundamental de la vivienda con una vibración de 6.64 Hz que equivale a 0.1506 segundos

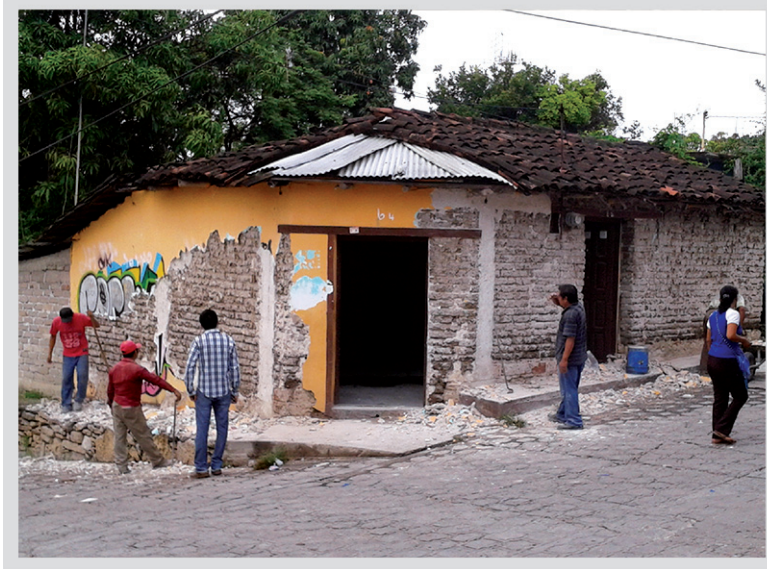
**Figura 4.** Eliminación del mortero existente en la vivienda

1. Extracción de puertas: Los marcos y las hojas de 3 puertas de madera fueron quitadas cuidadosamente para evitar daños innecesarios en los muros de adobe.
2. Eliminación del mortero: En ambos lados de los muros se retiró el recubrimiento existente, esencialmente elaborado de cal-arena (Figura 4).

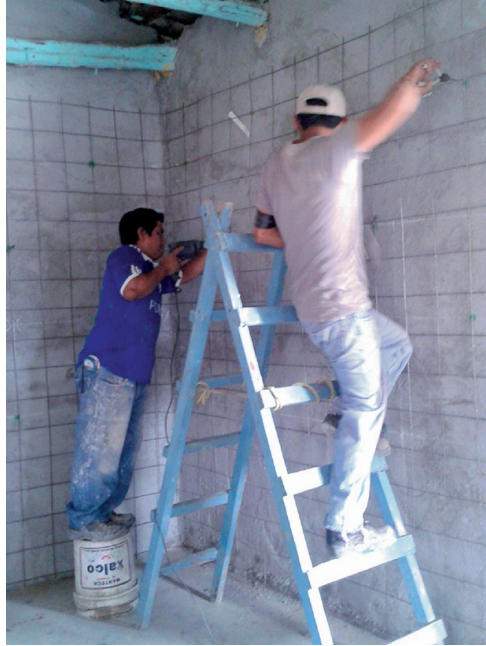
**Figura 5.** Colocación de la malla electrosoldada 6x6/10x10 al interior de la vivienda

5. Colocación de malla de acero: En los muros se ubicó la malla electrosoldada de acero (6x6/10x10) y se sujetó simultáneamente en ambas caras con anclas de alambón y alambre recocido. El anclaje se realizó, previamente efectuadas las perforaciones con broca de 5/16"; el alambón se colocó formando una retícula de 1.35 m. y el alambre recocido en una retícula menor de 45 cm. Los traslapes de tramos de malla se realizaron a 60 cm. (Figura 5).

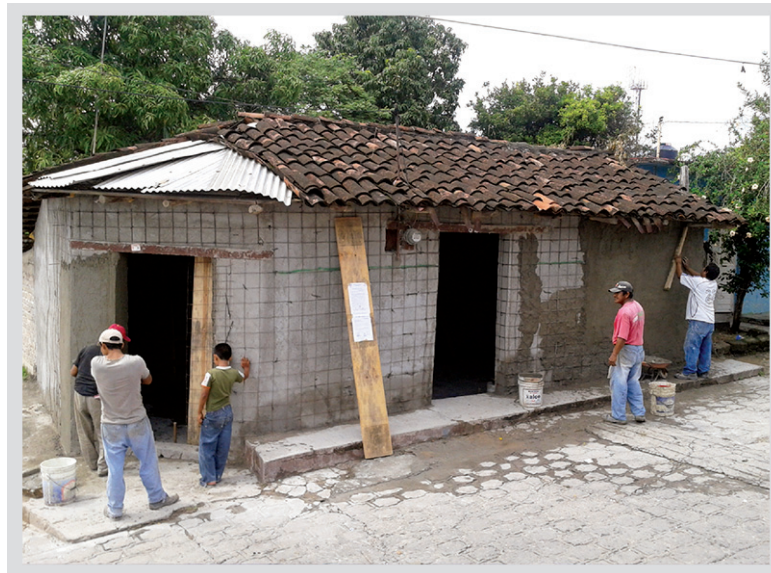
**Figura 6.** Aplicación de la segunda capa de mortero cemento-arena

6. Aplicación de la segunda capa de mortero: La segunda capa de mortero cemento-arena requirió humedecer convenientemente los muros para obtener la resistencia óptima del concreto. Al igual que la capa anterior, el espesor mínimo fue de 1 cm. (Figura 6).

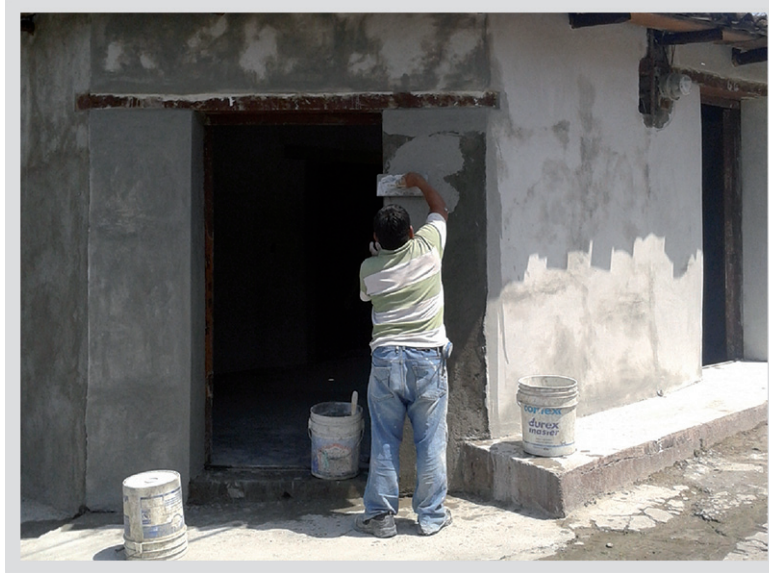
*Figura 7.* Enmasillado con cemento-calhidratada

7. Terminado en muros: Se colocó una capa fina de masilla elaborada a base de cemento-calhidratada con proporción 1:10 para obtener el terminado final en los muros internos y externos, a semejanza del enmasillado original de las viviendas de adobe (Figura 7).

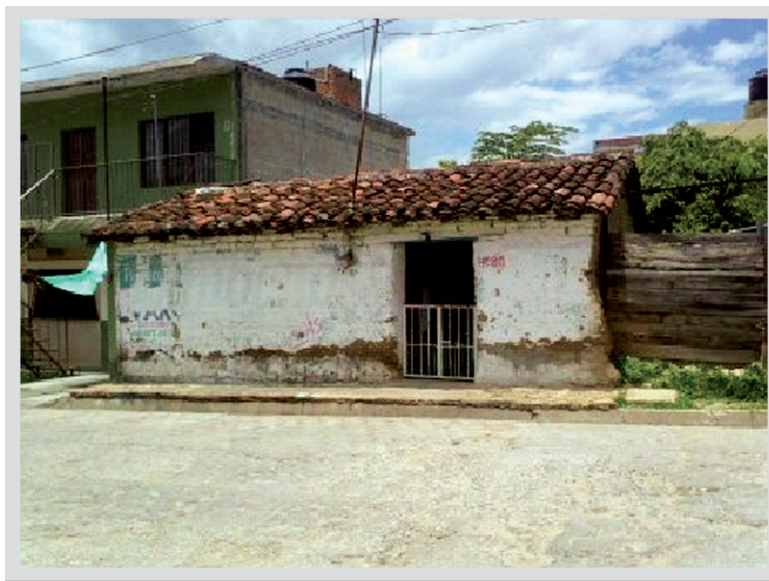
Tomás Cuesta No. 80, del mismo barrio San Vicente, cuya propietaria Reyneria Moreno Cuesta manifestó que había sido construida por su padre hace más de 70 años. La vivienda se edificó a base de cimentación de mampostería de piedra, muros de adobe con espesor de 38 cm. en la fachada principal y 30 cm. en la fachada posterior; uno de los muros cabeceros colinda con la barda de vivienda vecina; los muros no están recubiertos con mortero, sólo tienen una precaria capa de cal en la fachada principal que ha servido para conservar el adobe del ambiente exterior. La cubierta está construida con tejas de barro soportadas por una estructura de vigas redondas y fajillas de madera (Figura 8).

**Figura 8.** Vivienda tradicional de adobe propiedad de Reyneria Moreno Cuesta.

Al igual que en el caso anterior, se analizaron las condiciones de los elementos estructurales existentes en la vivienda y se observó que debido a la falta de recubrimiento en los muros, el adobe ha estado expuesto a las variaciones climáticas durante muchos años, lo cual ha ocasionado que se encuentre en muy malas condiciones; asimismo, se localizaron graves problemas estructurales en los muros, observándose fisuras, inclinación (desplome) y cuarteaduras en las intercepciones de los muros cabeceros con de las fachadas principal y posterior. En la estructura de la cubierta, se identificaron dos vigas redondas de madera en mal estado, algunas fajillas que soportan las tejas y el dintel de

madera ubicado en la puerta de la fachada posterior presenta afectación causada por la polilla.

Respecto a la vivienda de adobe propiedad de Reyneria Moreno Cuesta, a pesar de que no fue analizada in situ con acelerógrafos que registraran sus periodos fundamentales de vibración ambiental, debido a la gravedad de los problemas estructurales que presentaba antes del reforzamiento estructural, se infiere que la vulnerabilidad sísmica y el riesgo en la seguridad de los habitantes son superiores a la vivienda anterior.

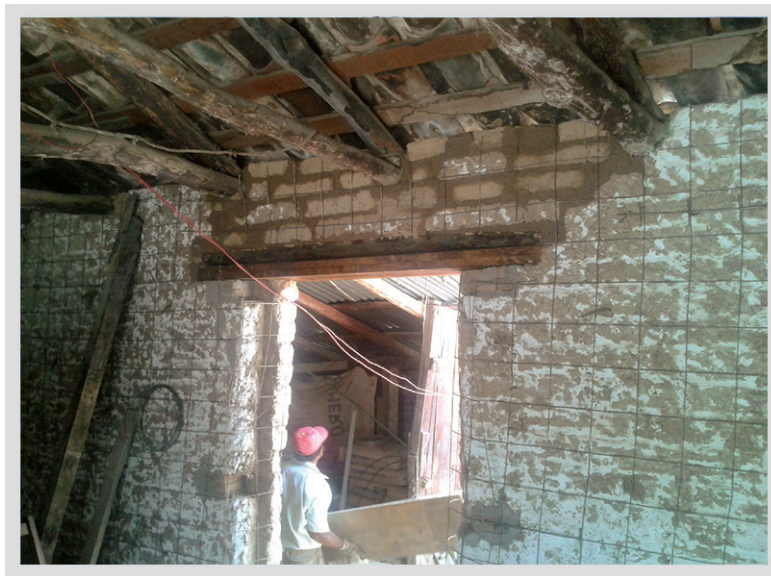
*Figura 9.* Reforzamiento del dintel existente con tablón de madera de pino.

1. Eliminación de la capa de cal existente.
2. Reforzamiento del dintel de madera: En la puerta de la fachada posterior, se colocó un tablón de madera de pino de 8 cm. de espesor, en la parte inferior del dintel existente (Figura 9).

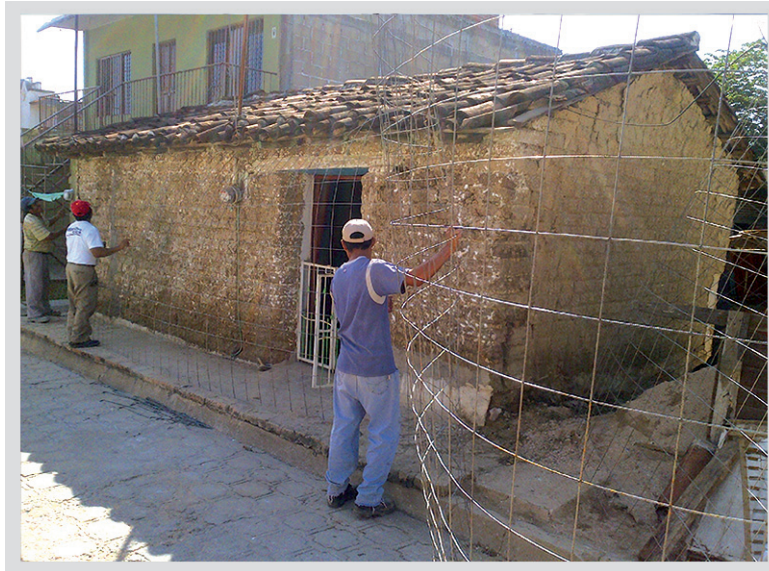
**Figura 10.** Colocación de la malla electrosoldada

3. Colocación de malla de acero (Figuras 10 y 11).

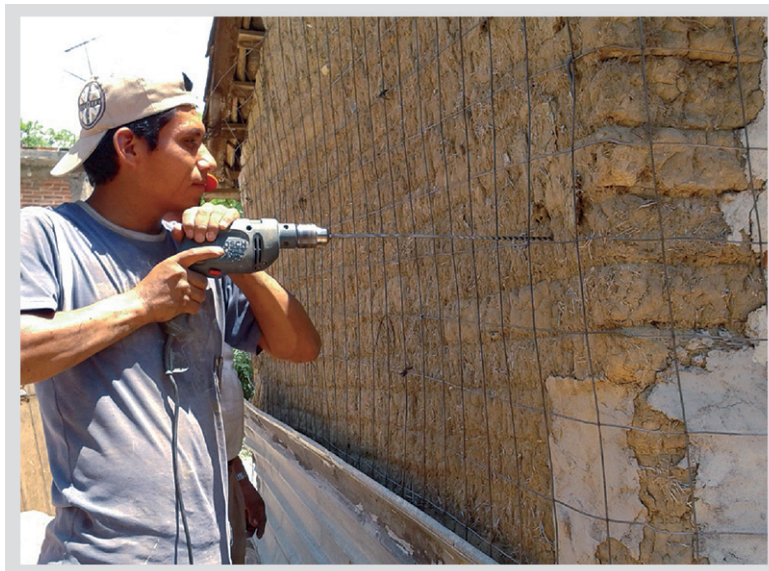
**Figura 11.** Barrenado del adobe para fijar la malla de acero

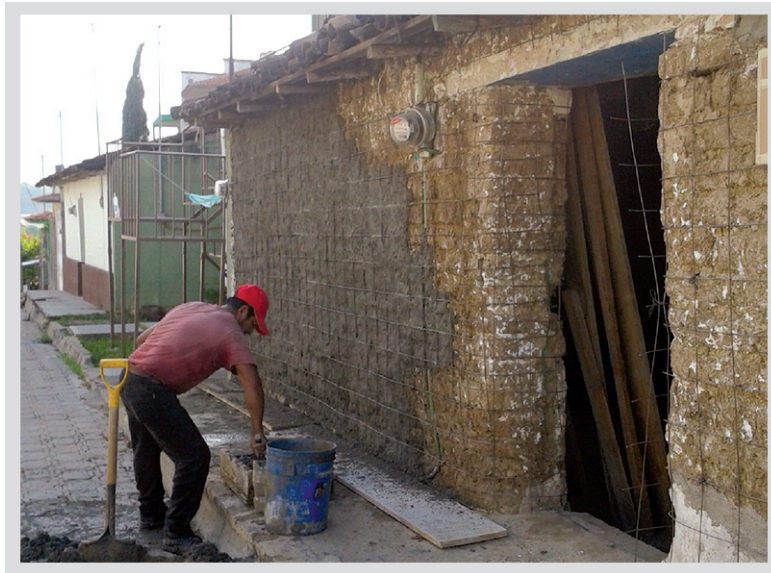
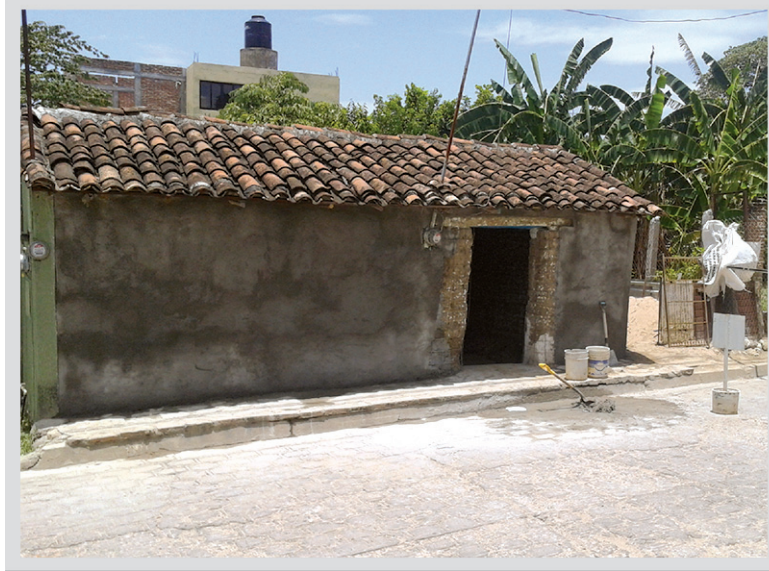
*Figura 12.* Aplicación del mortero cemento-arena

**Figura 13.** Aplicación del mortero cemento-arena

5. Limpieza y humedecimiento de muros.
6. Aplicación de mortero: Se colocó la primera capa de mortero cemento-arena, procurando un espesor mínimo de 1 cm.; después del tiempo suficiente para el prefraguado del mortero (2 hrs.), se aplicó la segunda capa de espesor mínimo de 1 cm., la cual se allanó con regla de madera. Igualmente que en la vivienda anterior, el aplanado se realizó de acuerdo con la nivelación vertical existente de los muros (Figura 12 y 13)

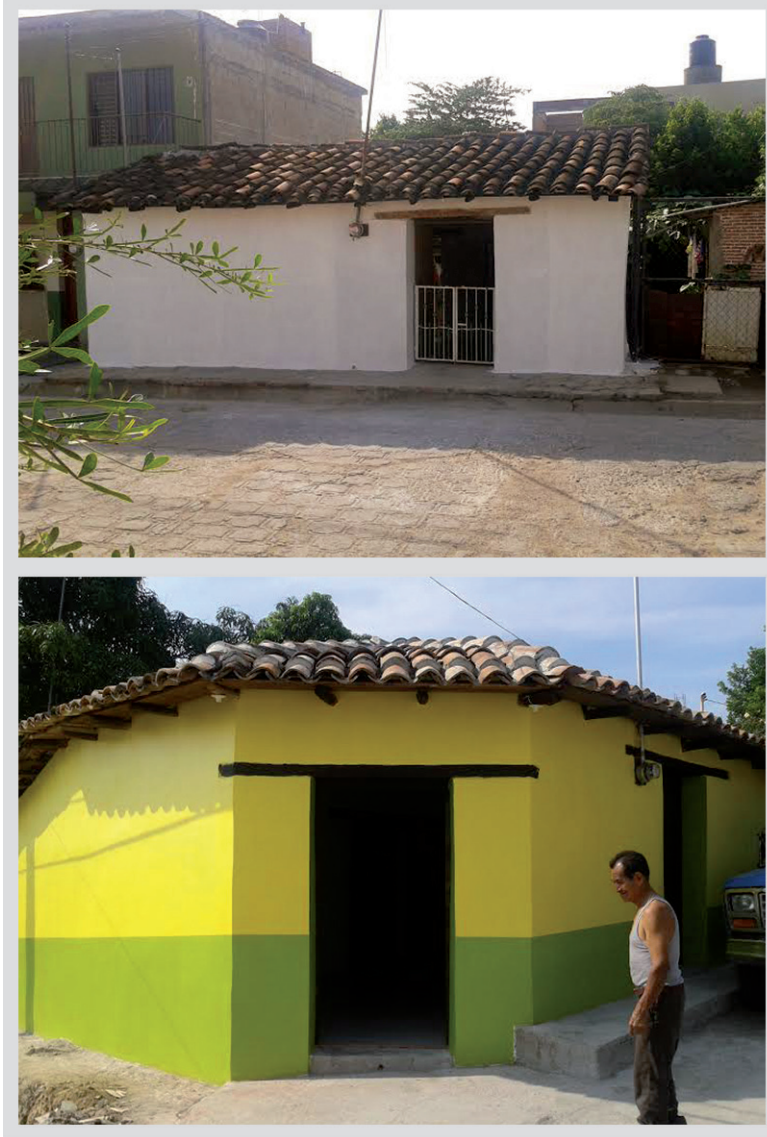
**Figura 14.** Resultado del reforzamiento estructural en las viviendas.
