EVALUACIÓN DE LA VULNERABILIDAD SÍSMICA DE DOS PROTOTIPOS DE VIVIENDA RURAL CONSTRUIDOS CON BLOQUES DE CONCRETO HUECO, EN OCUILAPA DE JUÁREZ, CHIAPAS

SEISMIC VULNERABILITY ASSESSMENT OF TWO RURAL
HOUSING PROTOTYPES BUILT WITH CONCRETE
HOLLOW BLOCKS, IN OCUILAPA DE JUÁREZ, CHIAPAS

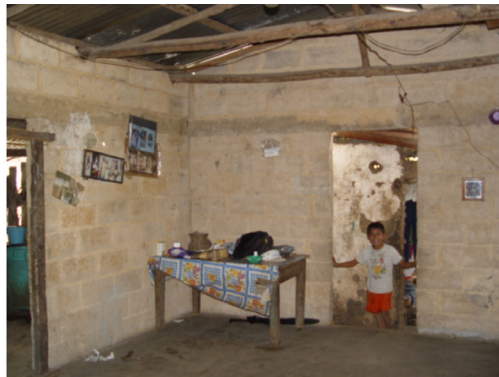
Figura 2. Interior de vivienda de bloques huecos

Por otra parte, en las viviendas construidas con muros de tabiques de barro recocido, bloques macizos o huecos de concreto con dos celdas, se observó que su estado de conservación es mayor; no obstante, la estructura no garantiza seguridad para sus ocupantes por las siguientes condiciones: Del total de las viviendas, 62% tienen cimentación de mampostería con piedra del lugar y el resto de concreto reforzado. En ambos casos los elementos son adecuados por el tipo de suelo rocoso de la zona; sin embargo, 79.42% de las viviendas están construidas con muros de bloques de concreto hueco con dos celdas y de éstas, 30.55% presentan grietas a consecuencia que los muros únicamente tienen acero de refuerzo vertical en las esquinas e intersecciones, sin considerar los vanos de puertas y ventanas, y en el sentido horizontal, la mayoría sólo cuenta con una dala de cerramiento a la altura de puertas y ventanas. Las viviendas se construyeron con pocos elementos confinantes en sus muros (figuras 2 y 3), que resultan insuficientes de acuerdo a las normas técnicas vigentes (NTCM, 2004). De hecho, no cumplen con lo especificado en el apartado de refuerzo por integridad estructural para viviendas rurales y los materiales que dan origen al sistema tampoco cumplen con las especificaciones de dicha norma.

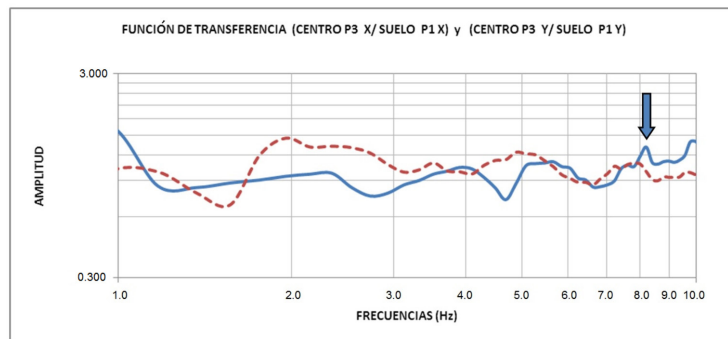
Figura 16. Función de transferencia de la vivienda V1 (Línea continua-X, discontinua-Y).

Los resultados obtenidos demuestran que el período fundamental promedio de la vivienda V2, con 0.1067 segundos, se sitúa dentro del rango recomendable para una vivienda considerada estructuralmente sana, entre 0.08 a 0.12 segundos, parámetro establecido en 1979 por Hernández, *et al.*, y por Arroyo, *et al.*, en 2010; ambos estudios para instrumentaciones realizadas en viviendas del estado de Guerrero, México. Por otra parte, la vivienda V1 con 0.1280 segundos, se encuentra ligeramente por encima de ese rango. Es importante aclarar que estos valores son una generalización indirecta de la rigidez del sistema estructural. Deben utilizarse elementos adicionales para poder afirmar si la vulnerabilidad es baja o no, sobre todo, cuando el periodo de la construcción y del suelo son similares. Sin embargo, en este trabajo los períodos detectados en ambas viviendas se tomaron como parámetros indicativos de la existencia de una densidad de muros adecuada en las viviendas.

Con la intención de confirmar los resultados obtenidos en la evaluación de las propiedades dinámicas de la vivienda V1, debido a que registró un período alto, se aplicó una alternativa para conocer el aporte de la resistencia de los muros ante acciones sísmicas, con base en las características geométricas y físicas del prototipo. Para ello, se realizó el análisis sísmico en la estructura de la vivienda, a partir del método de análisis estático, aplicable a edificaciones con altura menor de 30 m, y que consiste en calcular la fuerza lateral actuante en el centro de masa de la vivienda, que a su vez producirá el efecto equivalente a la acción sísmica. Dicho análisis no considera los efectos de torsión, y sólo puede aplicarse cuando las excentricidades son menores al 10%, pues desprecia las deformaciones por cortante (CFE, 2008).
