# CARACTERIZACIÓN DE PROCESOS GRAVITACIONALES EN DIFERENTES AMBIENTES GEOLÓGICOS DE CHIAPAS, MÉXICO

Jorge Antonio Paz Tenorio<sup>1</sup>, Raúl González Herrera<sup>1</sup>,  
Mario Gómez Ramírez<sup>2</sup>, José Armando Velasco Herrera<sup>1</sup>

Gómez, M., González, R., Paz, J. y Velasco, J. (2016) Caracterización de procesos gravitacionales en diferentes ambientes geológicos de Chiapas, México. *Espacio I+D Innovación más Desarrollo* 5 (12) 116-130. doi: 10.31644/IMASD.12.2016.a08

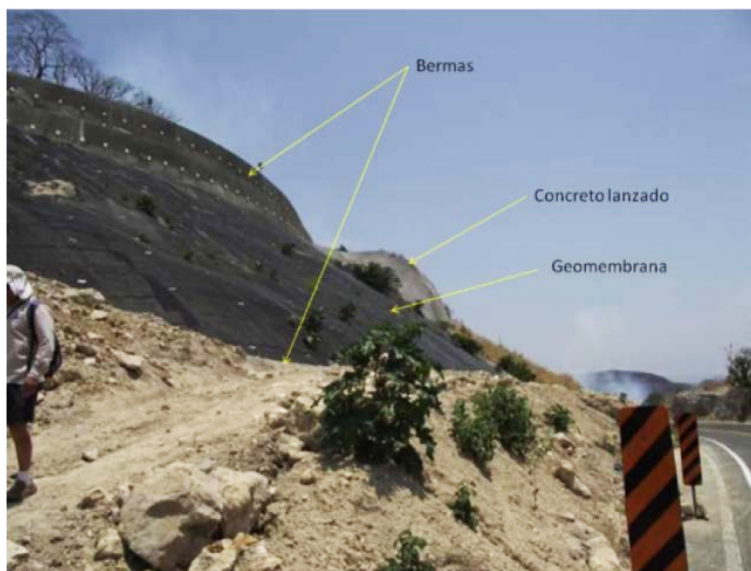
**Foto 1.** Autopista Ocozocoutla-Arriaga. Paz, 2013

Caso 1. Autopista Ocozocoutla-Arriaga (190 D) (Foto 1). Ubicación: km 25 ( $16^{\circ}41'54.36''$  N,  $93^{\circ}32'32.56''$  W). (Foto 1). La zona corresponde al contacto de dos unidades: lutita-arenisca del Triásico-Jurásico y caliza-lutita del Cretácico inferior.

Se trata de un talud realizado para el paso de la autopista mencionada. A 25 m al norte, y a 20 m sobre este nivel, se encuentra la carretera Panamericana (190) Tuxtla Gutiérrez-Tapanatepec, Oaxaca.

El corte provocó agrietamientos y desniveles en esta última, y desprendimiento de material que invadió el carril sentido Arriaga-Ocozocoutla. Estos fragmentes se adicionaron, otros acarreados por camiones de carga, con la finalidad de estabilizar el PG con el sistema de contrapeso. Sin embargo, esquematizando el movimiento, el sitio ideal para que el contrapeso funcione se encuentra al otro lado de la autopista (Paz, 2014).

A tres años de la activación del movimiento, no se ha controlado adecuadamente. Las medidas correctivas implementadas son bermas, concreto lanzado para evitar filtraciones, el cual presenta agrietamientos, y geomembrana para facilitar la revegetación.

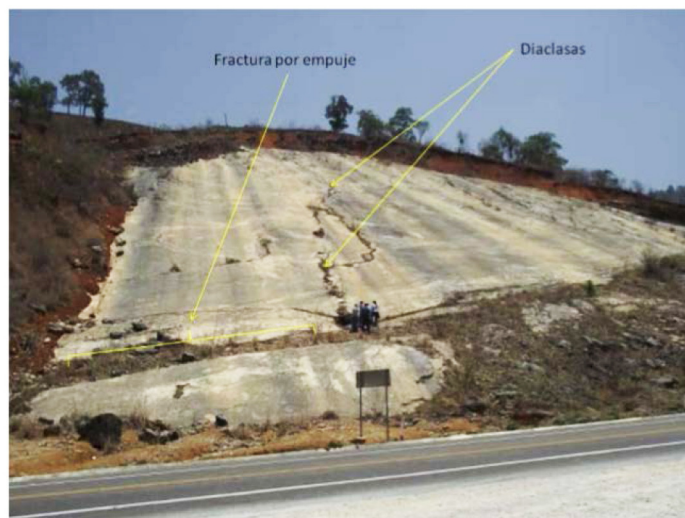
Foto 2. Autopista Tuxtla Gutiérrez-San Cristóbal. Paz, 2013

Caso 2. Autopista Tuxtla Gutiérrez-San Cristóbal (190 D) (Foto 2). Ubicación: km 33 ( $16^{\circ}4'41.94''$  N,  $92^{\circ}46'25.51''$  W). Calizas del Cretácico superior.

Deslizamiento traslacional facilitado por la disposición de los estratos. Fue provocado por el corte de talud, para la construcción de la autopista.

Las diaclasas permitieron que se deslizaran varios bloques de diferentes tamaños, que invadieron ambos carriles. Conforme el material se acumulaba, era removido.

Se ha perdido la cubierta de suelo, y por lo tanto, la cobertura vegetal, acelerando los procesos de erosión.

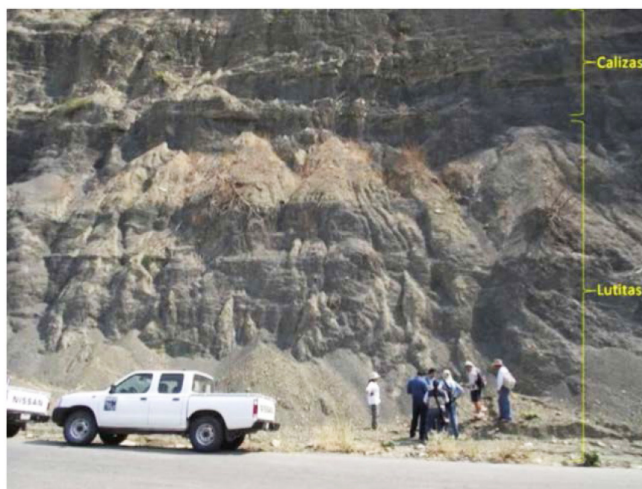
Foto 3. Carretera Chicoasén-Copainalá. Paz, 2013

Caso 3. Carretera Chicoasén-Copainalá (102) (Foto 3). Ubicación: km 7.5 ( $16^{\circ}59'56.6''$  N,  $93^{\circ}08'27.48''$  W). Lutitas-areniscas del Paleoceno que subyacen a algunos bloques de caliza y conglomerados.

El corte favorece el desprendimiento de material intensamente intemperizado, comportándose en presencia de lluvias abundantes como flujo de detritos; esto provoca que los bloques superiores se desestabilicen y se desprendan en un segundo momento, por diferencia en la litología.

En el corte carretero se observan fallas y evidencias de flujos antiguos. Esta carretera anualmente se ve obstruida, afectando al tránsito de personas y mercancías. Se tiene registro de un bloque desprendido que golpeó un vehículo (junio, 2011).

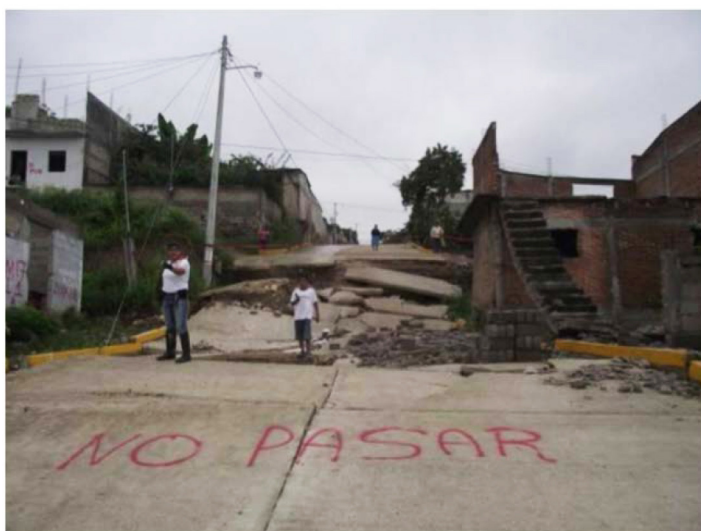
**Foto 4.** Colonia 6 de junio. Paz, 2013

Caso 4. Colonia 6 de junio 3ra Sección (Foto 4). Ubicación: sur oriente de la ciudad de Tuxtla Gutiérrez ( $16^{\circ}43'38.44''$ N,  $93^{\circ} 4'3.74''$ W). Depósitos recientes (coluviones) sobre lutita-arenisca del Eoceno.

Deslizamiento rotacional ocurrido el 9 de septiembre 2013, provocado por diferentes cortes de talud para construcción de viviendas, detonado por saturación de suelo debido a lluvias intensas, además de fugas en los sistemas de drenaje y agua potable, aunado a la carga de las viviendas.

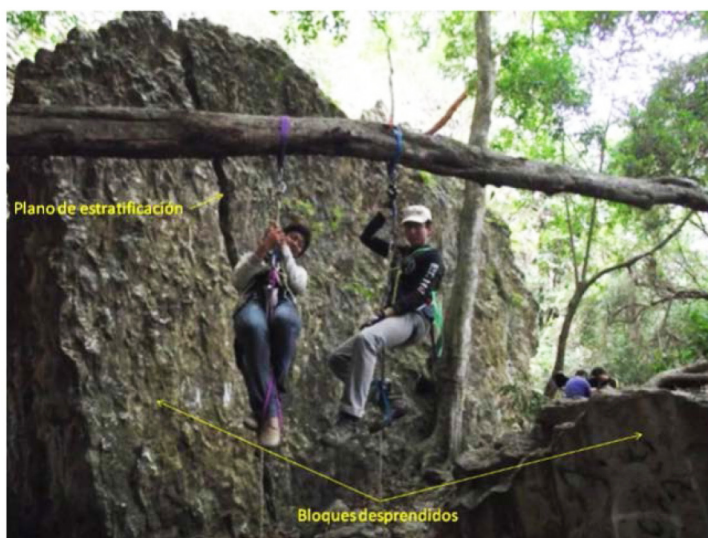
Foto 5. Ladera sur de Tuxtla Gutiérrez. Paz, 2014

Caso 5. Ladera sur Tuxtla Gutiérrez, base del Cristo de Chiapas (Foto 5). Ubicación: sur de la ciudad de Tuxtla Gutiérrez ( $16^{\circ}43'13.55''N$ ,  $93^{\circ}7'13.60''W$ ). Está constituida por calizas-lutitas del Oligoceno. Aquí se encuentran los circos de erosión (Paz *et al.* 2012), generando caídos o derrumbes, caracterizados por grandes bloques angulosos.

Se trata de la base de un circo de erosión de aproximadamente 70 m de altura, hasta el momento es una zona deshabitada a donde acude la gente de las colonias periféricas como Altos del sur y 7 de abril, a abastecerse de agua en un manantial; en la parte superior y a escasos 10 m del borde se edificó un monumento conocido como Cristo de Chiapas, que tiene una altura de 62 m., del cual no se tiene conocimiento de un estudio previo, por lo que se está ejerciendo una carga en una zona muy susceptible a PG.

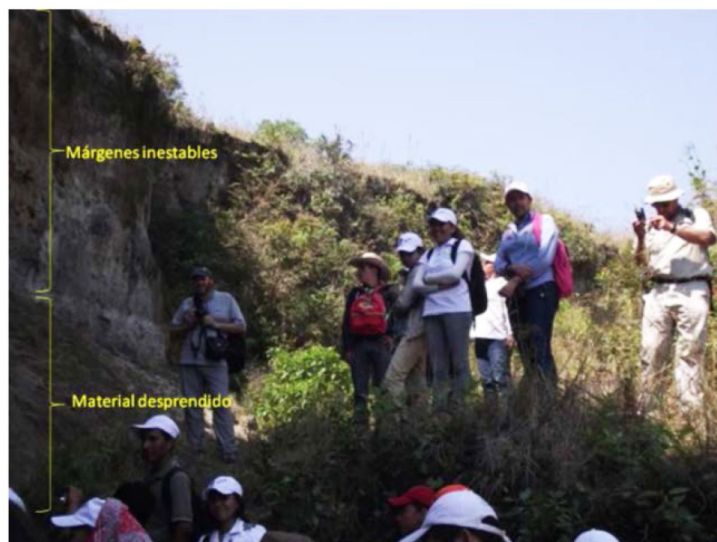
Foto 6. Volcán El Chichón. Paz, 2012

Caso 6. Volcán El Chichón, Chapultenango (Foto 6). Ubicación: ladera oriental del volcán El Chichón ( $17^{\circ}21'52.20''N$ ,  $93^{\circ}12'32.60''W$ ). La litología corresponde a brecha volcánica intermedia. Se presentan flujos de suelos o detritos que se origina en las laderas de un volcán, generalmente disparado por lluvias intensas que erosionan depósitos volcánicos. Por corresponder a un edificio volcánico, se consideran lahares, al ser flujos de materiales volcánicos transportados por agua de lluvia.

Al ser escasa la vegetación arbórea, y ante el intenso sol que se siente a partir de las 9:00 h, los excursionistas generalmente descansan dentro de los cauces donde se proyectan las sombras de sus márgenes que alcanzan hasta 8 m de altura, existiendo la posibilidad de un desplome.

Para cartografía de laderas de este tipo, en donde se encuentran escu-rimientos de primer orden, Srthaler, 1968, citado por Lugo *et al*, (2005), recomienda el método de cabeceras fluviales, monitoreando la erosión remontante.

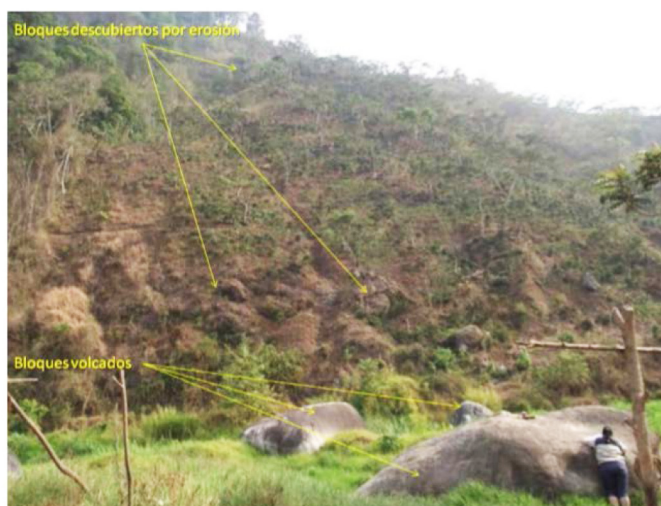
Foto 7. Cafetal en Cabañas. Paz, 2013

Caso 7. Localidad Cabañas, La Concordia (Foto 7). Ubicación: estribaciones de la sierra madre de Chiapas, municipio de La Concordia ( $15^{\circ}45'27.07''N$ ,  $92^{\circ}59'59.31''W$ ). La litología corresponde al complejo metamórfico (Müllerried, 1957), llamado por INEGI (2015) como Macizo de Chiapas, constituido principalmente por granito y granodiorita del Paleozoico.

Se trata vuelcos de grandes bloques, caracterizados por un intemperismo esferoidal, lo que genera bordes redondeados que facilitan su desplazamiento pendiente abajo. Muy peligrosos cuando se desprenden de las partes altas como en este caso.

La comunidad cultiva café en las laderas de las montañas, además de maíz y frijol en las partes bajas.

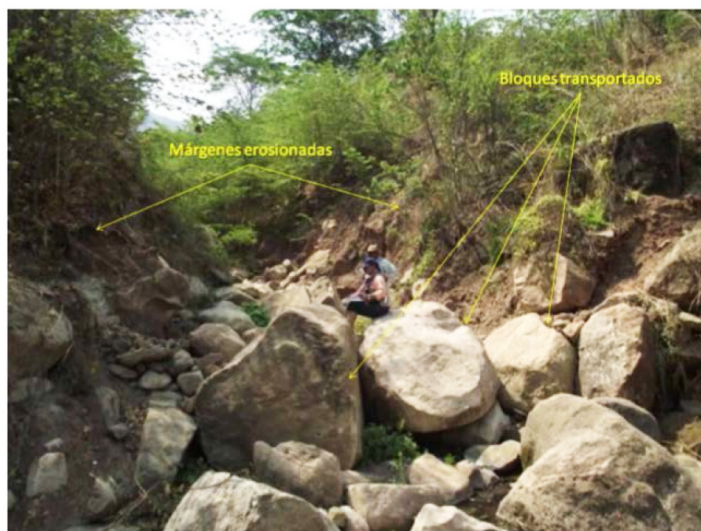
Foto 8. La Candelaria. Paz, 2013

Caso 8. Localidad La Candelaria-Nueva Esperanza, La Concordia (foto 8) Ubicación: 12 km al noroeste de Jaltenango de la Paz ( $15^{\circ}58'08.99''N$ ,  $92^{\circ}47'6.59''W$ ). Predominan limonitas-areniscas del Triásico- Jurásico. Se trata de un flujo de detritos, abundando grandes bloques de caliza y conglomerado, que fueron arrastrados de las partes altas durante el paso del huracán Stan, en octubre de 2005.

Este material se encuentra desordenado e inestable, por lo que es susceptible a otro proceso de remoción. Con una próxima avenida por lluvias

abundantes, «los arroyos pueden recuperar su nivel base, y su propio cauce, si este ha sido modificado» (Lugo *et al*, 2005).
